二相ステンレス鋼の実浄水場における耐オゾン性調査（中間報告）

Evaluation of Corrosion Resistance of Duplex Stainless Steel in Ozonation Process of Actual Water Purification Plant (Interim Report)

山根 久和*、○廣辻 淳二**

*：阪神水道企業団、**：日本オゾン協会

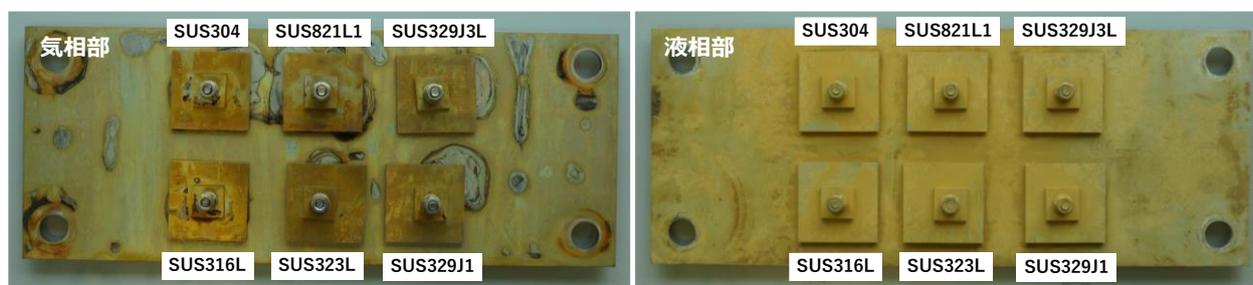
17ヶ月間の暴露後にオゾン接触槽から取り出した暴露板を写真1に示す。気相部暴露板の灰色のシミのようになっている箇所は、気相部の水蒸気が凝縮した後である。つぎに、取り出した暴露試験片を、水洗後30%硝酸に浸漬して付着物を除去した。

写真1 オゾン接触槽気相部及び液相部の暴露板(取り出したまま)

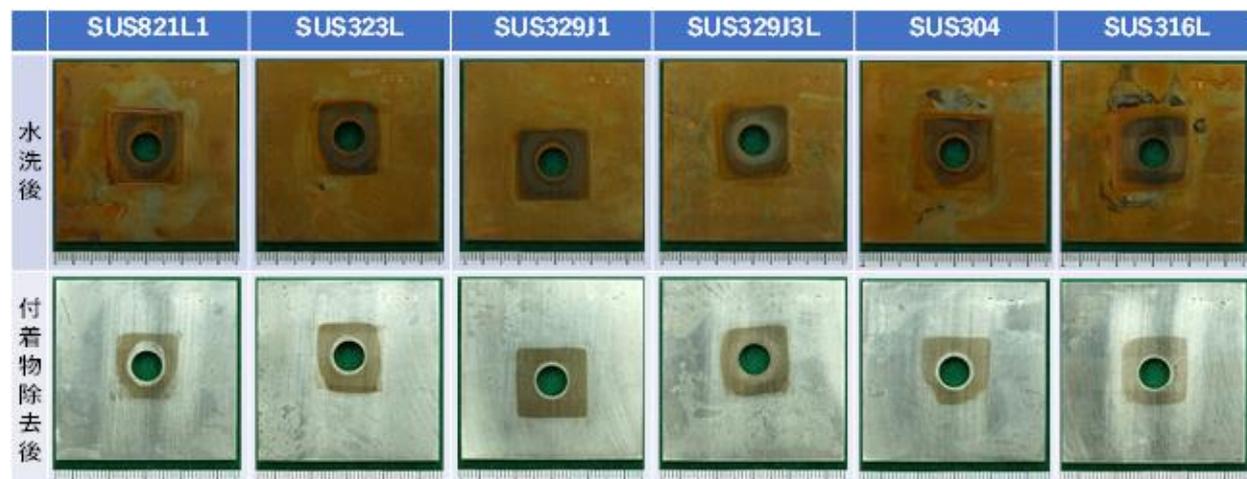
写真2に水洗後及び付着物除去後の気相部暴露試験片を示す。写真に示すように、水洗後の暴露試験片において、いずれの鋼種も、自由面、すきま部ともに全体的に変色が認められた。また付着物除去後は、いずれの鋼種も、すきま部に僅かな変色が残っているものの全体的に金属光沢が観察された。なお、湿潤オゾンガス環境におけるステンレス鋼の変色については、表面皮膜の厚膜化による変色が報告されている²⁾。また、腐食による減量はなかった。

写真2 水洗後及び付着物除去後の気相部暴露試験片 (左4鋼種：二相ステンレス鋼)

(2)オゾン接触槽気相部の排オゾンガスに暴露した試験片は、全てのステンレス鋼において自由面、すきま部、また母材部、溶接部において変色が生じていたが、減量は無く、腐食は認められなかった。

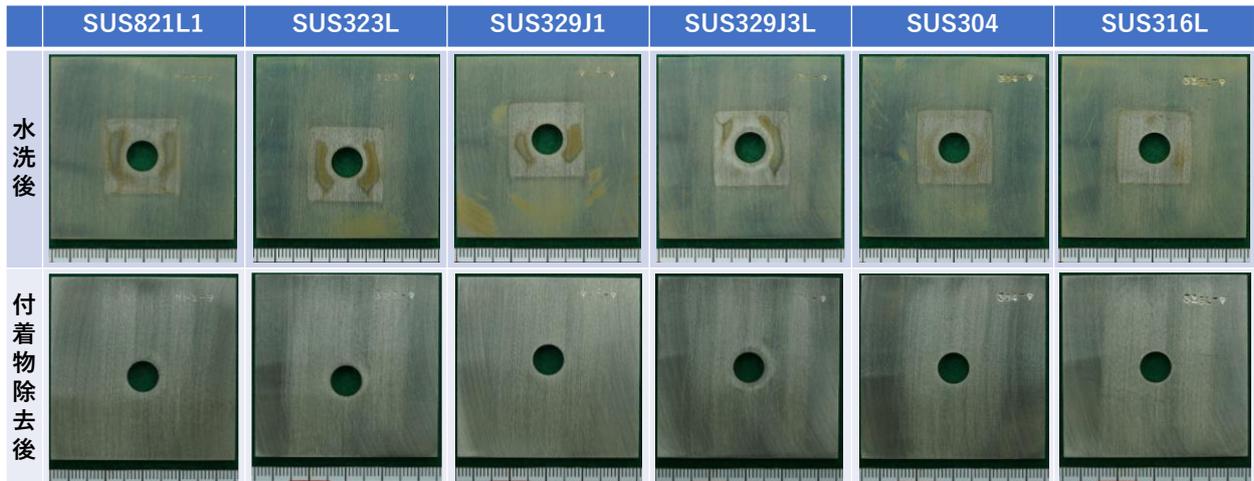
つぎに、写真3に水洗後及び付着物除去後の液相部暴露試験片を示す。写真に示すように、いずれの鋼種も金属光沢を有し、減量も無く、腐食は観察されなかった。

写真3 水洗後及び付着物除去後の液相部暴露試験片（左4鋼種：二相ステンレス鋼）

(3)オゾン接触槽液相部の溶存オゾンに暴露した試験片は、全てのステンレス鋼において自由面、すきま部、また母材部、溶接部ともに、金属光沢を有し、減量も無く、腐食は認められなかった。

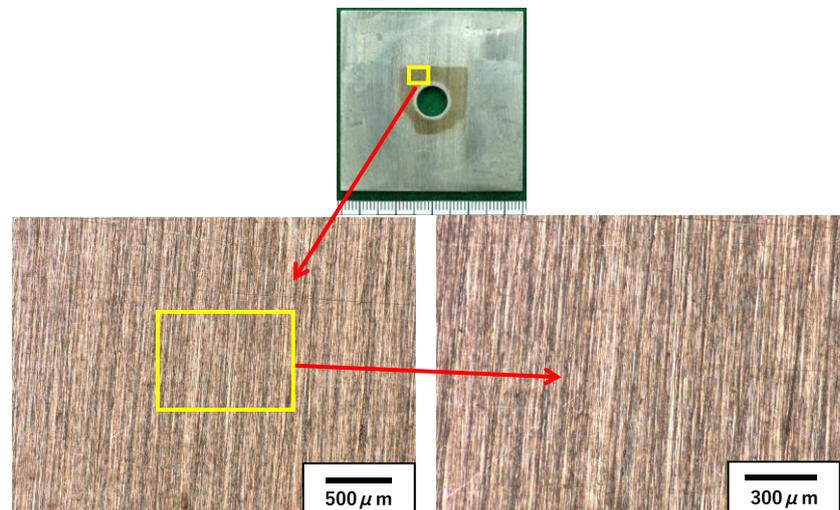
表面観察結果の一例を写真4に示す。オゾン接触槽気相部の暴露試験片について、マイクロSCOPE(100倍以上)で表面観察を行った。その結果、全ての鋼種において、変色した隙間部の表面に腐食は観察されなかった。

写真4 オゾン接触槽気相部の暴露試験片の表面観察結果例(SUS304)
