二相ステンレス鋼の実下水処理場における耐オゾン性調査（中間報告）

Evaluation of Corrosion Resistance of Duplex Stainless Steel in Ozonation Process of Actual Sewage Treatment Plant (Interim Report)

辻 明*、○廣辻 淳二**、西村 文武***

*：京都市上下水道局、**：日本オゾン協会、***：京都大学

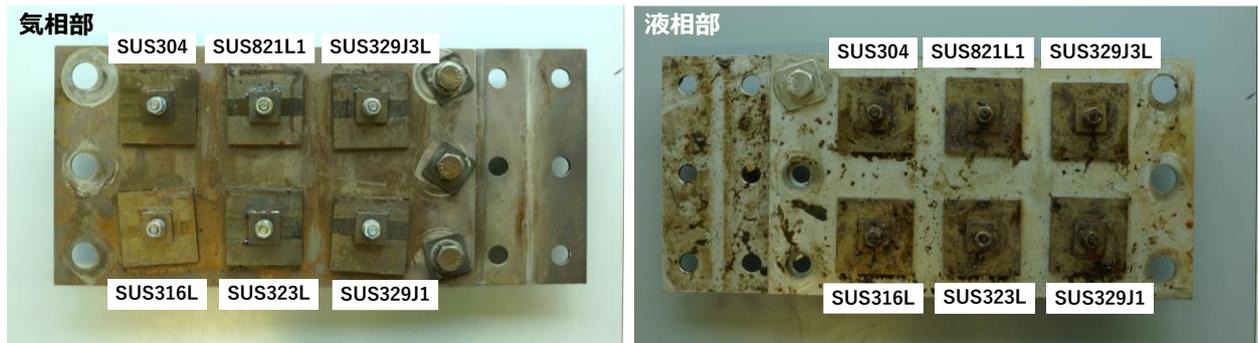
写真1 オゾン処理槽気相部及び液相部の暴露試験片 (取り出したまま)

17ヶ月間の暴露後にオゾン処理槽から取り出した暴露板を写真1に示す。

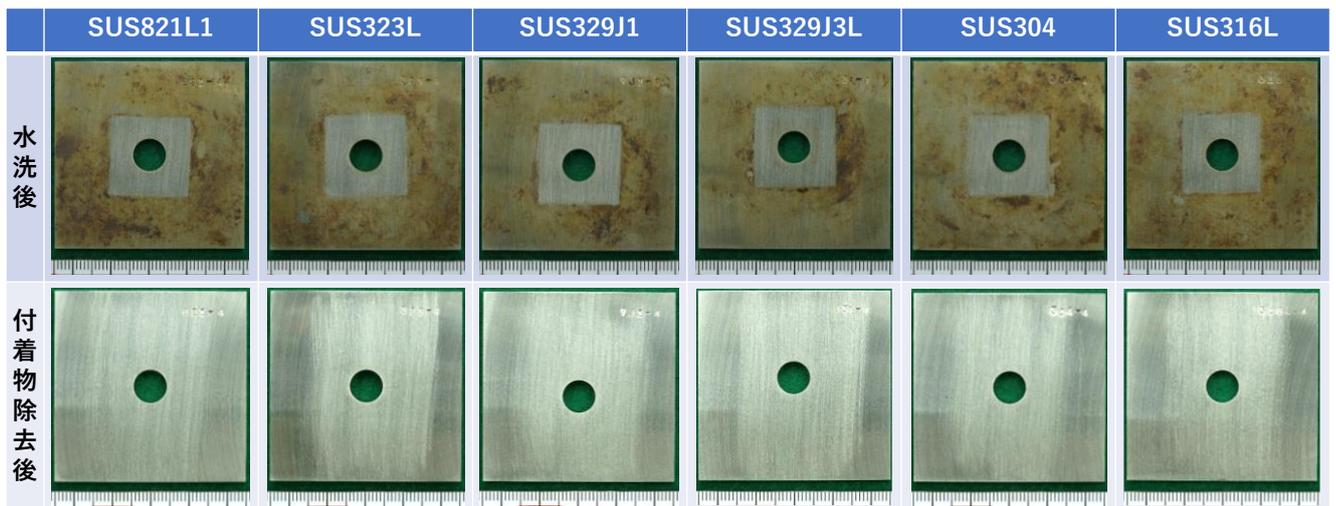
写真2 水洗後及び付着物除去後の液相部暴露試験片 (左4鋼種：二相ステンレス鋼)

写真2に水洗後及び付着物除去(30%硝酸に浸漬)後の液相部暴露試験片を示す。いずれの鋼種も水洗、付着物除去後は金属光沢を示し、減量もなく、自由面、すきま部、また母材部、溶接部ともに、腐食は観察されなかった。一方、気相部暴露試験片については、写真3に示すように、水洗後は、いずれも自由面、すきま部ともに全体的に変色が認められ、また付着物除去後は、いずれも全体的に金属光沢が無かった。

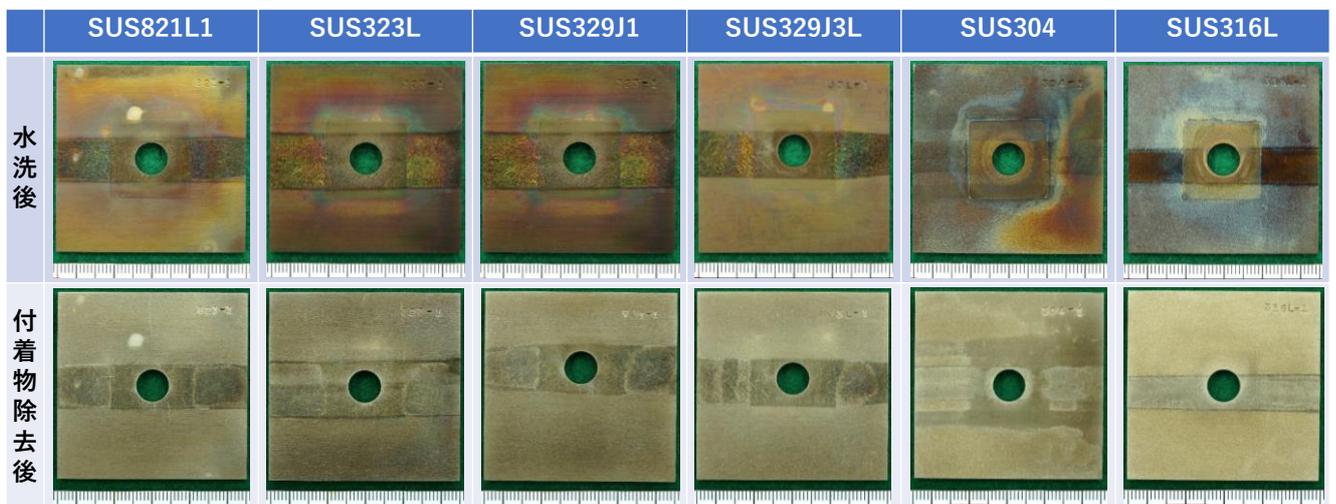
写真3 水洗後及び付着物除去後の気相部暴露試験片 (左4鋼種：二相ステンレス鋼)

変色について、オゾンは水中よりもガス中の方が、酸化性の高い環境となることが知られており、湿潤オゾン環境において鋼材の表面皮膜の厚膜化による変色の報告がある³⁾。今回の暴露試験の排オゾン濃度は最大11.5g/m³(平均7.98g/m³)(図2)と高く、過去の知見より酸化性が高かった可能性がある。

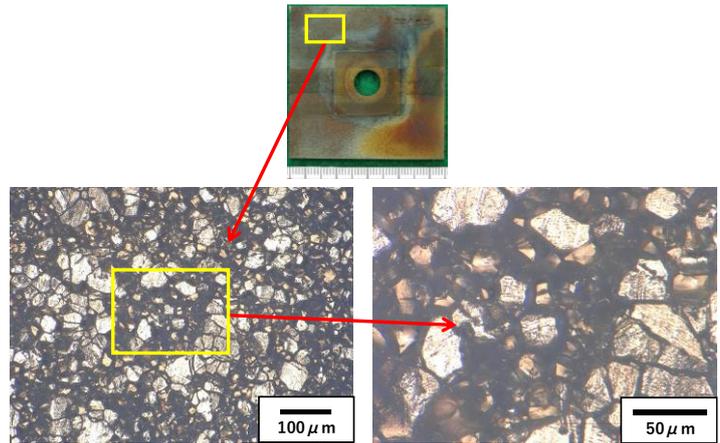
写真4 気相部暴露試験片の表面観察結果例(SUS304)

マイクروسコープ(×100以上)で、気相部暴露試験片の表面観察を行った。全鋼種において、自由面、すきま部、また母材部、溶接部とも全体的に粒界腐食が発生していた。一例を写真4に示す。

また粒界腐食について、山崎らは高い酸化性環境(1.0~1.3V vs. SCE(飽和カロメル電極))におかれたSUS304及びSUS316L母材で発生すると報告しており⁴⁾、今回は変色する酸化性の範囲(電位域)に比べ、より酸化性の高い環境であったため粒界腐食が発生したと考えられる。この粒界腐食による腐食減量は前述の通り軽微であり、すきま部や溶接部とそれ以外の部位で腐食の程度に差は認められなかった。

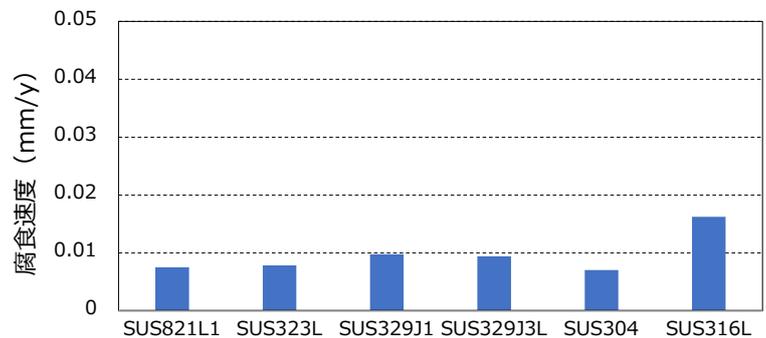
図3 各暴露鋼材の気相部暴露試験片の腐食速度

腐食速度を図3に示す。図より、供試した二相ステンレス鋼は従来鋼と同等の腐食速度であり、同等の耐食性を有していることが分かる。なお現時点での腐食速度は、何れも耐食域とされる0.05mm/年未満であった²⁾。
