二相ステンレス鋼の実下水処理場における耐オゾン性調査（中間報告）

Evaluation of Corrosion Resistance of Duplex Stainless Steel in Ozonation Process of Actual Sewage Treatment Plant (Interim Report)

辻 明*、○廣辻 淳二**、西村 文武***

*：京都市上下水道局、**：日本オゾン協会、***：京都大学

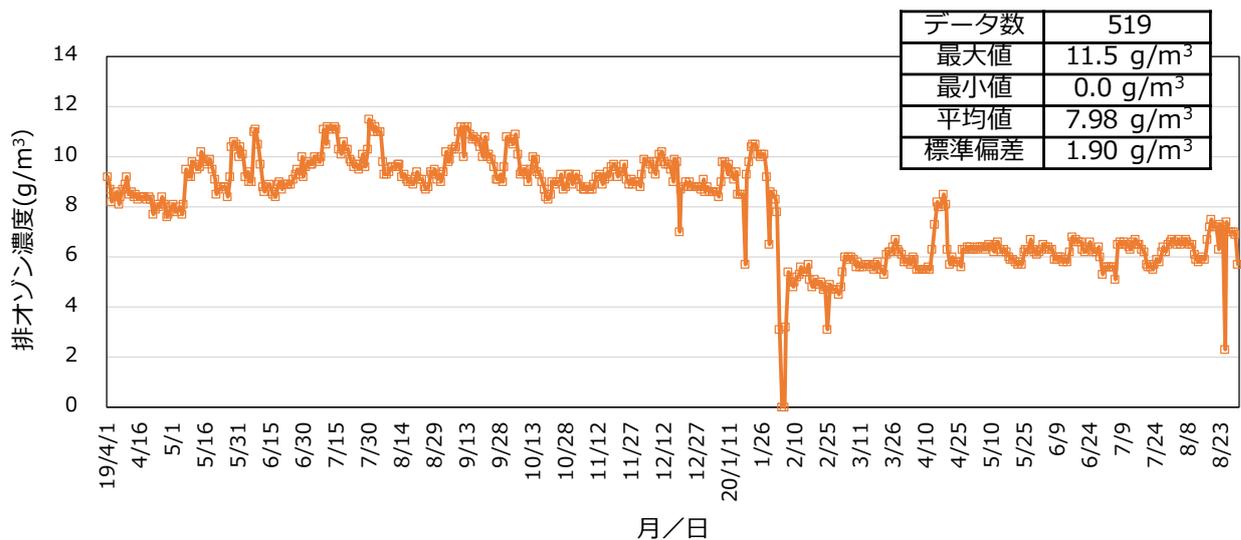
図2 排オゾン濃度の時系列（2019年4月1日~2020年8月31日）

暴露期間中の排オゾン濃度の推移を図2に示す。排オゾン濃度は、2020年1月末頃までは8~10 g/m³、その後は約6 g/m³であった。しかし溶存オゾンは処理槽で速やかに消費されており、検出されなかった。

変色について、オゾンは水中よりもガス中の方が、酸化性の高い環境となることが知られており、湿潤オゾン環境において鋼材の表面皮膜の厚膜化による変色の報告がある³⁾。今回の暴露試験の排オゾン濃度は最大11.5g/m³(平均7.98g/m³)(図2)と高く、過去の知見より酸化性が高かった可能性がある。
